# BELZONA REPAIRE UNE TURBINE HYDROELECTRIQUE

Localisation du client: Centrale hydroélectrique, France

Turbine Francis

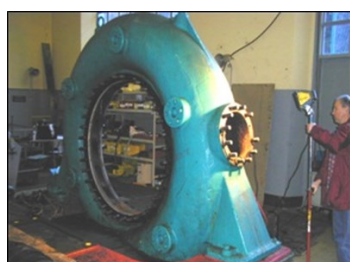
\* 1. La turbine Francis. 2. L'intérieur de la turbine. 3. Vue de l'étendue des dommages. 4. Application terminée, .

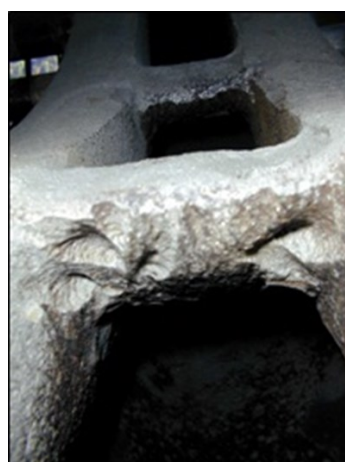
Des problèmes d'érosion, de corrosion et de cavitation au niveau des pré-directrices et du manteau de la turbine avaient entraîné des vibrations au sein de celle-ci ainsi qu'une perte de rendement.
