BELZONA REPARÉ ET PROTÉGÉ UNE TURBINE HYDROÉLECTRIQUE

Industrie: *Énergie* Localisation du client: *Important opérateur européen d'électricité, Aguieira, Portugal*

Application: *Pompes centrifuges* Date de la demande: *Mai 2010*

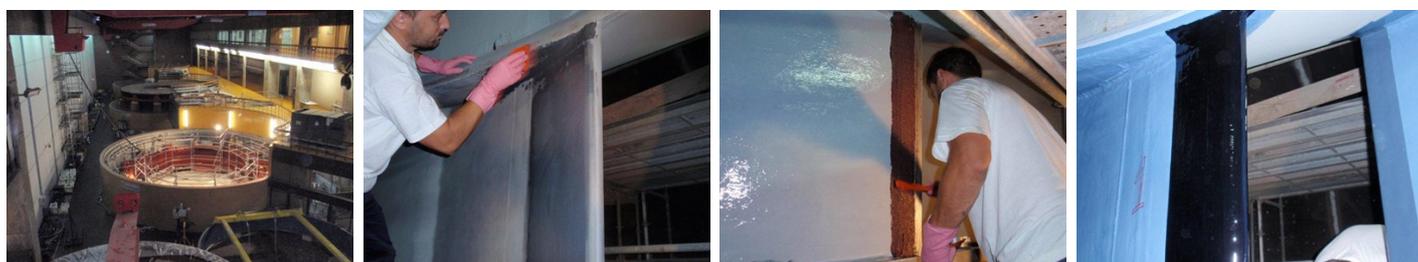
Descriptions des photographies

La turbine et le manteau de turbine souffraient tous les deux d'une érosion-corrosion sévère lors de leur fonctionnement en mode d'accumulation par pompage et de génération d'électricité.

* 1. D'assemblage de la turbine. 2. Recouvrement des chancres de la turbine avec Belzona 1111. 3. Application de Belzona 1812, après le recouvrement de la totalité de la pré-directrice avec Belzona 1341. 4. Application terminée avec Belzona 2141. ,

L'application a été réalisée selon les Procédures Belzona CEP-3, CEP-5 et SHM-11. L'application fut réalisée sur une plateforme, permettant ainsi d'avoir plus d'espace et de mieux gérer l'application. Belzona 1321 fut appliqué afin de fournir une protection contre toute érosion-corrosion future. On utilisa une variété de systèmes différents sur les zones problématiques localisées: Belzona 1812 fut appliqué sur les bords d'attaque des pré-directrices, afin de fournir une protection contre l'érosion par entrainement en mode de pompage; et Belzona 2141 fut appliqué sur les bord d'attaque des pré-directrices en mode turbine afin d'offrir une protection contre la cavitation, en conjonction avec Belzona 1341 sur la section du milieu.
