# REPARATION ET PROTECTION BELZONA DES PALES D'UNE TURBINE FRANCIS

ID: 3779

Localisation du client: *Centrale hydroélectrique, Espagne*

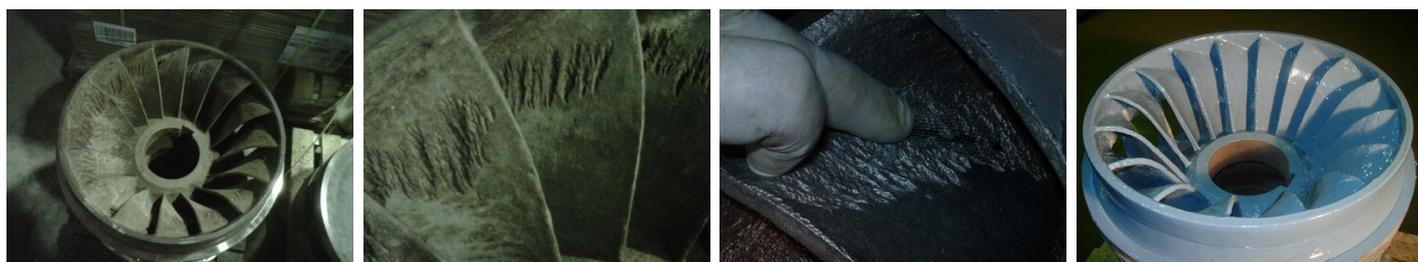
## Descriptions des photographies

*Les turbines souffraient de dommages dus à la corrosion et à l'érosion par cavitation dans les pales, entraînant alors l'apparition de perforations.*

\* 1. Turbine endommagée. 2. Vue de près du dommage. 3. Belzona 1111 utilisé en conjonction avec de la maille métallique. 4. Application terminée avec Belzona 1341. ,

L'application a été réalisée selon les procédures Belzona CEP-1, CEP-3 et CEP-5. Les trous et les pertes de métal ont été dans un premier temps réparés avec Belzona 1111 et ce, en conjonction avec de la maille métallique, afin de combler et de renforcer les zones perforées. Une fois les zones endommagées réparées, les pales de la turbine furent totalement revêtues de Belzona 1341.
