# REPARATUR DER LEITSCHAUFELN EINER FRANCIS-TURBINE

Standort des Kunden: Wasserkraftwerk, Tschechische Republik  
Antragsdatum: September 2003

Leitschaufeln einer Francis-Turbine

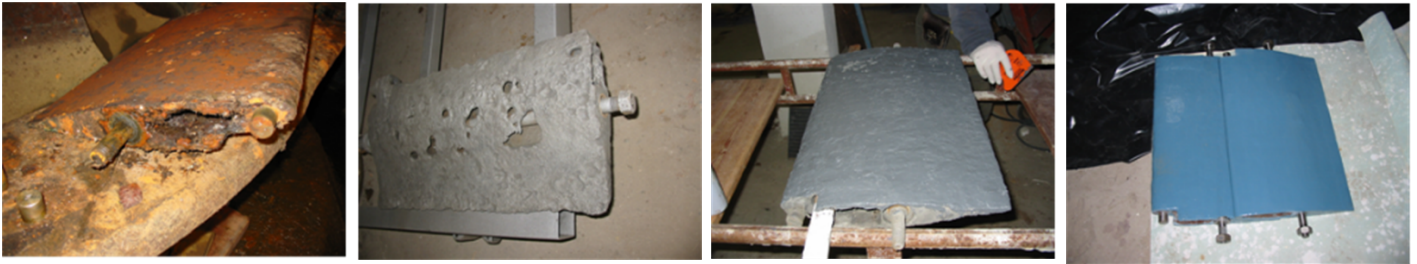
Die Turbine wies neben Erosions- und Korrosionsschäden auch Schlagschäden aufgrund von Fremdkörpern im Wasser auf. Um einen Austausch der Turbine zu vermeiden, mussten die Schäden dringend repariert werden.

- \* 1. Schadhafte Leitschaufel Leitschaufel nach dem Sandstrahlen. ,
- \* 2. Leitschaufel nach Wiederaufbau mit Belzona 1111 (Super Metal). ,
- \* 3. Leitschaufel nach Beschichtung mit Belzona 1341 (Supermetalgilde). ,

Die Anwendung wurde gemäß den Belzona Know-how System Infoblättern CEP-8 und CEP-10 durchgeführt.

Nach Wiederaufbau und Beschichtung der Leitschaufeln und des Laufrads konnte der Kunde eine Leistungsverbesserung von 10-15 % verzeichnen. Nach einem Jahr in Betrieb wurde lediglich ein geringer Schaden festgestellt, der aufgrund großer, im Wasser mitgeführter Objekte hervorgerufen worden war.
