# MIT BELZONA REPARIERTE WASSERKRAFTTURBINE

ID: 3784

Standort des Kunden: Wasserkraftwerk, Frankreich

Francis-Turbine

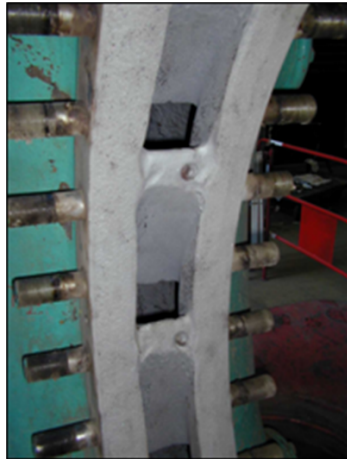
- \* 1. Francis-Turbine ,
- \* 2. Turbineninneres ,
- \* 3. Ausmaß des Schadens ,
- \* 4. Abgeschlossene Anwendung ,

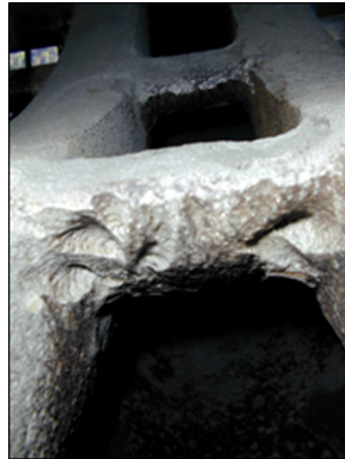
*Erosion, Korrosion und Kavitation an den Stützschaufeln hatten in der Turbine Vibrationen verursacht und führten zu einem ineffizienten Betrieb.*
