MIT BELZONA REPARIERTE WASSERKRAFTTURBINE

Standort des Kunden: Wasserkraftwerk, Frankreich

Francis-Turbine

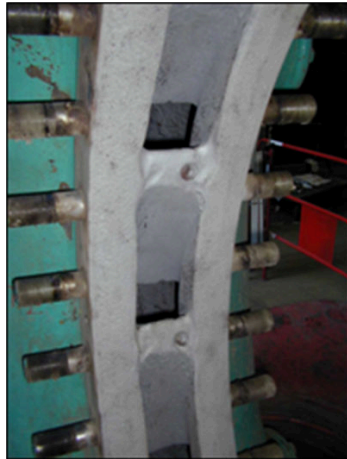
- * 1. Francis-Turbine ,
- * 2. Turbineninneres ,
- * 3. Ausmaß des Schadens ,
- * 4. Abgeschlossene Anwendung ,

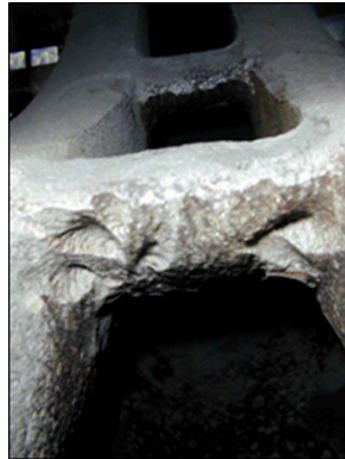
Erosion, Korrosion und Kavitation an den Stützschaufeln hatten in der Turbine Vibrationen verursacht und führten zu einem ineffizienten Betrieb.
