# BELZONA ОСУЩЕСТВЛЯЕТ ПОВТОРНОЕ ПРИМЕНЕНИЕ НА НАПРАВЛЯЮЩЕМ АППАРАТЕ НАСОСА

Заявление: *CEP-Centrifugal Pumps*

Направляющий аппарат насоса и крышка

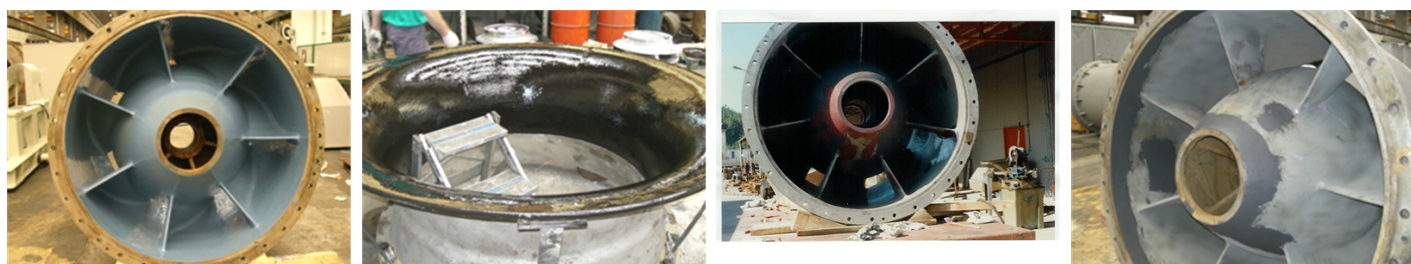
\* 1. Покрытие Belzona ЕС Барьер после 22 лет эксплуатации. 2. Belzona® 1311 используется для восстановления поверхности небольших участков. 3. Завершённое применение Belzona® 1341. 4. Применение Belzona® 5811 на крышке. ,

Изначальная защита насоса была проведена в 1985 году, с использованием покрытия Belzona ЕС Барьер. Состояние покрытия после первого применения в 1985 оставалось удовлетворительным, однако нуждалось в обновлении с целью повышения эффективности.
