BELZONA ОСУЩЕСТВЛЯЕТ ПОВТОРНОЕ ПРИМЕНЕНИЕ НА НАПРАВЛЯЮЩЕМ АППАРАТЕ НАСОСА

ID: 3831

Направляющий аппарат насоса и крышка

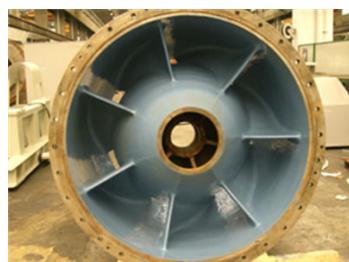
* 1. Покрытие Belzona ЕС Барьер после 22 лет эксплуатации. 2. Belzona® 1311 используется для восстановления поверхности небольших участков. 3. Завершённое применение Belzona® 1341. 4. Применение Belzona® 5811 на крышке. ,

Изначальная защита насоса была проведена в 1985 году, с использованием покрытия Belzona ЕС Барьер. Состояние покрытия после первого применения в 1985 оставалось удовлетворительным, однако нуждалось в обновлении с целью повышения эффективности.
