# BELZONA® – ВОССТАНОВЛЕНИЕ НАПРАВЛЯЮЩЕГО АППАРАТА НАСОСА ВОДЯНОГО ОХЛАЖДЕНИЯ

Заявление: CEP-Centrifugal Pumps

Местоположение Электростанция в Египте

Направляющий аппарат и раструб главного насоса для перекачки охлаждающей воды.

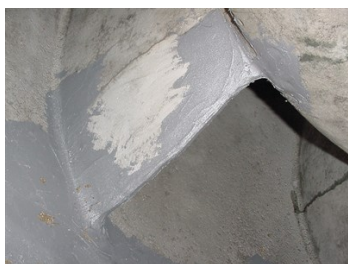
Сильная эрозия-коррозия.

\* 1. Очевидное разрушение эрозией. 2. Подготовка поверхности дробеструйной обработкой. 3. Эрозия устранена с Belzona® 1311. 4. Покрытие с Belzona® 1341 в процессе. ,
