BELZONA ОБЕСПЕЧИВАЕТ ЗАЩИТУ РАБОЧЕГО КОЛЕСА НАСОСА ОТ КАВИТАЦИИ.

Заявление: CEP-Centrifugal Pumps

Местоположение Химический завод, Италия
клиента:

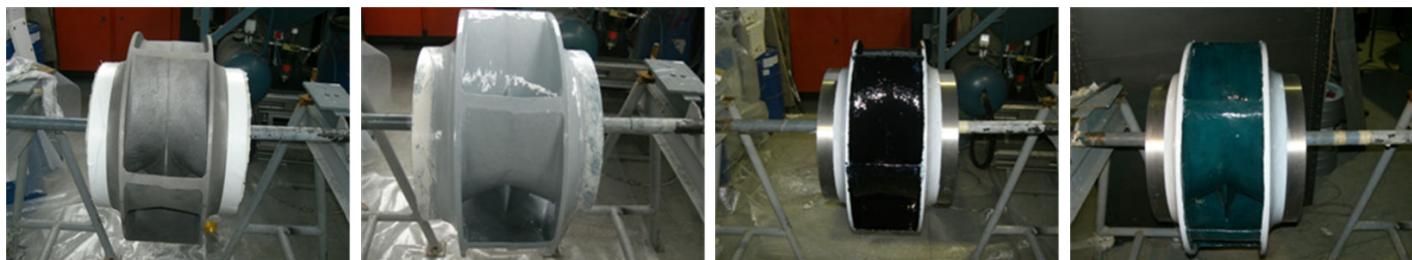
Описание фотографий

Насосные колёса, которые ранее выдерживали только 6 месяцев в эксплуатации, проявляли значительные признаки кавитации, в результате чего создавался чрезмерный шум и потеря баланса, что в свою очередь вызвало необходимость их замены.

* 1. Поверхность после дробеструйной обработки. 2. Поверхность покрыта с Belzona® 1341. 3. Наносится первый слой Belzona® 2141 (чёрный) 4. Завершённое применение (зеленого) второго слоя Belzona® 2141 ,

Покрытие для нового рабочего колеса насоса

Применения было проведено в соответствии с Belzona Hoy-Hay Системной листовкой СЕР-3.

Исходные насосные колёса систематически заменялись по истечении 6-ти месяцев. Проведённая инспекция рабочего колеса насоса, покрытого продуктом Belzona, по истечении 1 года эксплуатации показала отличное техническое состояние.
