ЭНЕРГЕТИЧЕСКАЯ КОМПАНИЯ ОДОБРЯЕТ РЕШЕНИЕ BELZONA

Заявление: CEP-Centrifugal Pumps

Problem

Эрозия-коррозия, вызванные контактом с морской водой.

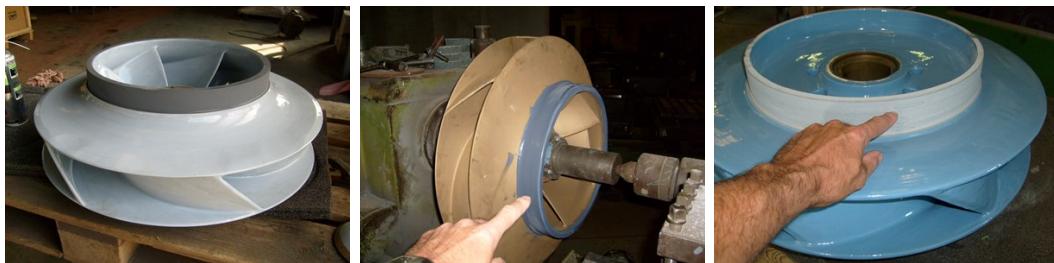
Описание фотографий

* 1. Начало применения, нанесение Belzona® 1321 на уплотнительное кольцо. 2. Нанесение первого слоя Belzona® 1341. 3. Завешенное применение с механической обработкой уплотнительного кольца до требуемого размера. ,

Применение проведено в соответствии с Belzona Hoy-Hay Системной листовкой СЕР-3. Поверхности рабочего колеса защищены с помощью Belzona® 1341 с последующим применением Belzona® 1321 на уплотнительном кольце и его механической обработкой до требуемого размера.
