РЕМОНТ НАСОСА И ПОВЫШЕНИЕ КПД С BELZONA

Заявление: CEP-Centrifugal Pumps

Субстрат: Латунь и чугун

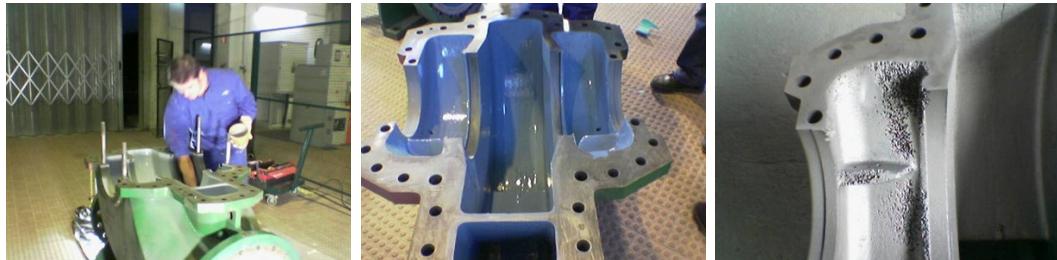
Описание фотографий

Насос подвергся сильной коррозии.

* 1. Агрессивная локальная коррозия. 2. Применение Belzona® 1111. 3. Результат завершенного ремонта. ,

Крупный корпус насоса с горизонтальным разъёмом.

Применение было проведено в соответствии с Belzona® Hoy-Hay Системной листовкой СЕР-10.

Повышение КПД на 7% в работе насоса.
