BELZONA УЛУЧШАЕТ КПД НАСОСА

Заявление: CEP-Centrifugal Pumps

Местоположение Компания водоснабжения,
клиента: Болгария
Дата подачи Май, 2004
документов:

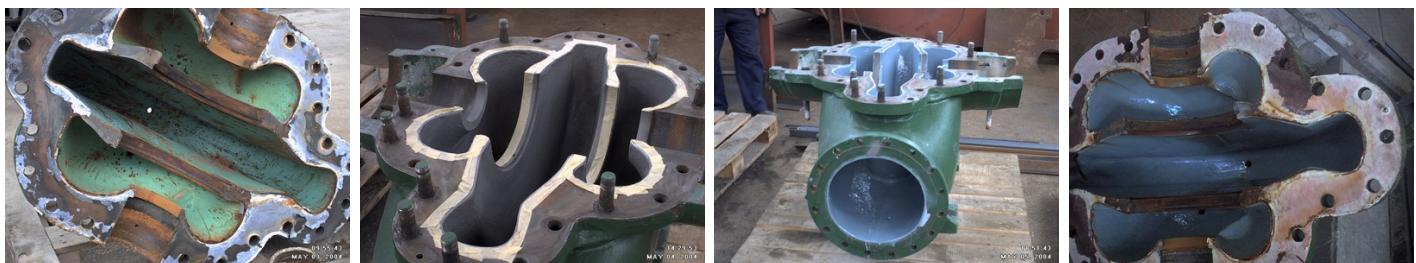
Описание фотографий

Сплошная эрозия/коррозия, ведущая к пониженному КПД насоса.

* 1. Поверхности до начала применения. 2. Подготовка корпуса. 3. Нанесение двух слоёв Belzona® 1341. 4. Инспекция, проведённая после 1 года эксплуатации. ,

Двухсторонний приёмный патрубок центробежного водяного насоса.

Применение было проведено в соответствии с Belzona Hoy-Hay Системными листовками СЕР-5 и СЕР-10.

В результате применения покрытия для улучшения эффективности и последующего ремонта уплотнительных колец было отмечено снижение энергопотребления и повышение КПД до 9.91%. Инспекция, проведённая после 1 года эксплуатации, показала, что покрытие находится в отличном состоянии.
