BELZONA ВОССТАНАВЛИВАЕТ КОРРОДИРОВАННЫЙ КОРПУС НАСОСА

ID: 3842

Местоположение Поставщик питьевой воды,
клиента: регион Лиссабона,
Португалия

Заявление: CEP-Centrifugal Pumps

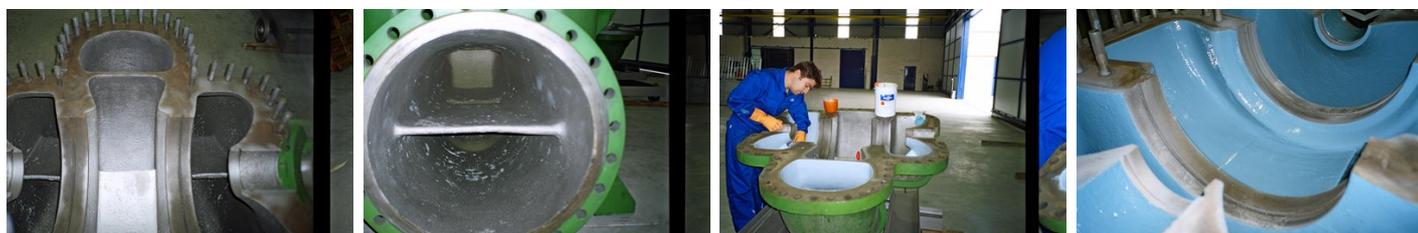
Описание фотографий

Насос подвержен обширной коррозии.

* 1. Корродированный корпус насоса. 2. Корродированный выпуск насоса. 3. Применение Belzona® 1341. 4. Завершенное применение. ,

Применение было проведено в соответствии с Belzona Ноу-Хау Системной листовкой CEP-5 и 10.
