BELZONA INSTALA TUBULAÇÃO DE 14" DE DIÂMETRO EM TANQUE DE ÁGUA FRIA

ID: 3844

Localização do cliente: Produtora de alumínio, São Luís, MA, Brasil

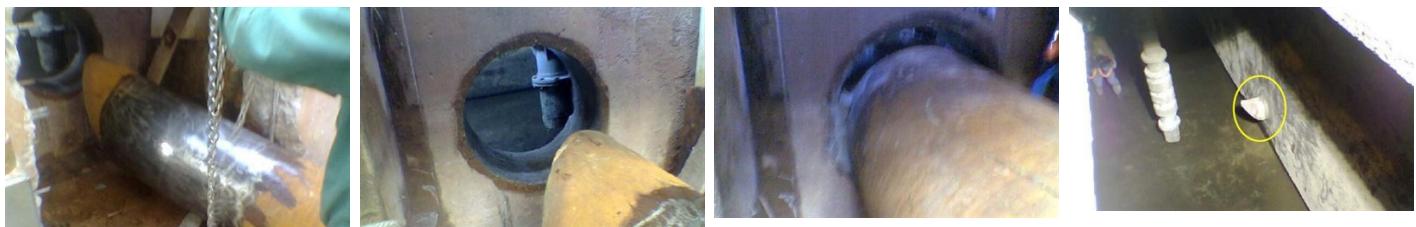
Descrições da fotografia

- * 1. Tubulação com a superfície preparada e condicionada com Belzona® 4911 ,
- * Furo na parede com a superfície preparada e condicionada com Belzona® 4911 ,
- * Aplicação de Belzona® 4111 entre o tubo e a parede ,
- * Superfície interna do tanque impermeabilizada com Belzona® 4211. ,

O tanque foi esvaziado e teve a parede perfurada mecanicamente (diâmetro de 16"). As superfícies foram preparadas manualmente, com escova rotativa e lixa manual grossa. Após a limpeza, aplicou-se Belzona® 4911 (Condicionador de superfície) no tubo e no furo de concreto. Aplicou-se Belzona® 4111 na área entre o tubo e a parede de concreto, vedando completamente a área. Na parte interna do tanque, onde estava previsto contato imediato com água, foi aplicado Belzona® 4211, o qual tem características

de cura rápida para vedar e impermeabilizar substratos de concreto. O reparo foi realizado em temperatura ambiente com base no Sistema de Folhetos Belzona TCC-9.

O reparo com Belzona permitiu o retorno à operação após 3 horas da aplicação concluída.
