# Belzona – Ремонт кавитационного повреждения на насосе подачи питьевой воды

ID: 3845

Местоположение *Завод для переработки воды,*  
клиента: *штат Вирджиния.*

Заявление: *PDP-Positive Displacement*  
*Pumps*

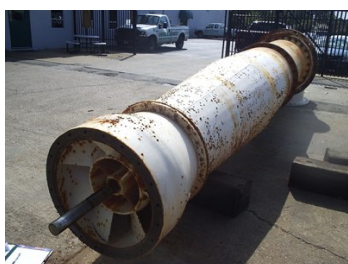
\* 1. Вертикальный 70 – сантиметровой насос для питьевой воды. 2. Вид кавитационных повреждений на всасывающем цилиндре. Насос отремонтирован при помощи Super Metal. 3. Насос возвращён для ремонта по причине вибрации. Осмотр показывает наличие легких повреждений с момента осуществления предыдущего ремонта. 4. Аварийный Belzona Super E Metal ,

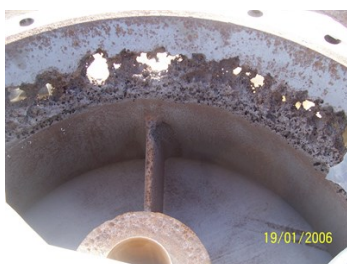
*Всасывающий цилиндр имел значительные повреждения от кавитации.*

Январь 2006: изношенная металлическая поверхность была восстановлена с помощью Belzona® 1111. Методом сварки стальных рёбер жёсткости к наружной части поверхности корпусу была придана прочность. Апрель 2008: насос возвращён для ремонта по причине вибрации. Осмотр ранее проведённого ремонта выявил лёгкие повреждения, которые были восстановлены с помощью Belzona® 1221 и сертифицированным NSF продуктом Belzona® 1341 поверх Belzona® 1221.
