Местоположение *Завод по переработке*
клиента: *сахарного тростника,*
Миннесота, США

Заявление: *CEP-Centrifugal Pumps*

Продукты: * *Belzona® 1111 (Super Metal) Belzona® 1341 (Supermetalglide) ,*

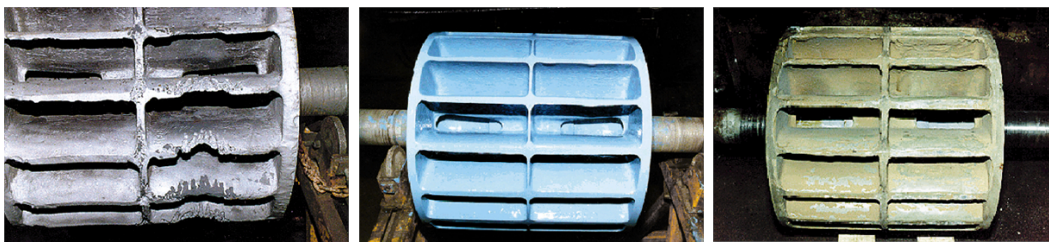
Описание фотографий

Процесс кавитации стал основной причиной повреждения ротора насоса.

* 1. Очевидны обширные повреждения пневматического насоса. 2. Отремонтированный насос. 3. Ротор насоса после многих лет в эксплуатации. ,

Применение было проведено в соответствии с листовкой о применении материалов CEP-1.

Ремонт при помощи продукта Belzona обеспечил устойчивость оборудования к кавитации в течение более 5 лет.
