BELZONA® РЕМОНТ ПНЕВМАТИЧЕСКОГО НАСОСА

ID: 3847

Промышленность:
Сахарная промышленность:

Местоположение: Завод по переработке
клиента: сахарного тростника,
Миннесота, США

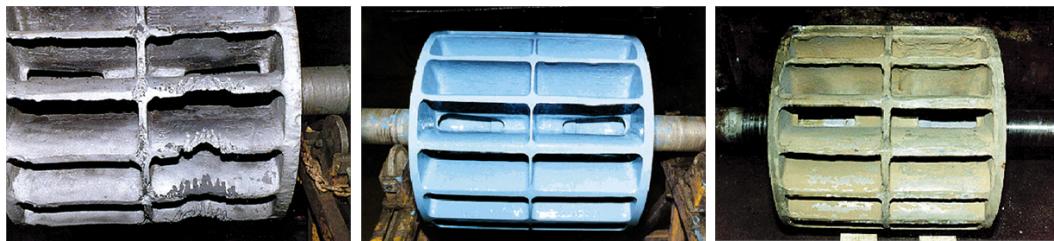
Описание фотографий

Процесс кавитации стал основной причиной повреждения ротора насоса.

* 1. Очевидны обширные повреждения пневматического насоса. 2. Отремонтированный насос. 3. Ротор насоса после многих лет в эксплуатации. ,

Применение было проведено в соответствии с листовкой о применении материалов СЕР-1.

Ремонт при помощи продукта Belzona обеспечил устойчивость оборудования к кавитации в течение более 5 лет.
