# BELZONA RECUPERA BASE DE BRITADOR

ID: 3848

Localização do cliente: Mineradora, BA, Brasil

Data de aplicação: Janeiro, 2006

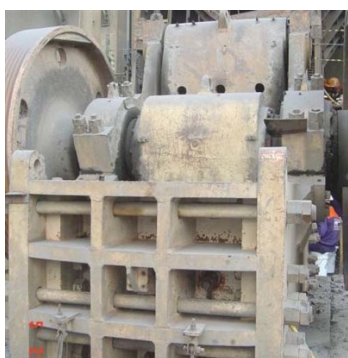
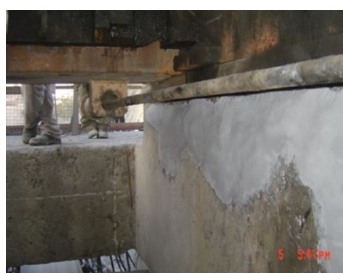
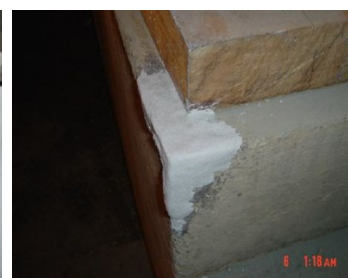
## Descrições da fotografia

Ao longo do tempo, a vibração da máquina de 100 toneladas fez com que dois parafusos de fixação da base de concreto quebrassem. O equipamento passou a manter-se inclinado e algumas partes de concreto já apresentavam exposição dos metais da estrutura, possibilitando a oxidação dos mesmos. Foi necessário recuperar a superfície com produto para reparo de concreto com excelente resistência mecânica.

\* 1. Visão geral do britador 2. Base do britador com estrutura metálica exposta 3. Aplicação de Belzona 4111 4. Base do britador recuperada com Tecnologia Belzona ,

A aplicação foi realizada com base no Folheto do Sistema Belzona Know-How FPA-1. A superfície foi preparada com jateamento abrasivo e escova de aço. Em seguida, foi aplicado o condicionador Belzona 4911 no concreto e Belzona 4111 para preencher os espaços danificados e reconstruir a quina da base.
