BELZONA STABILISE DES CANALISATIONS DE GAZ SUR DES PONTS

ID: 3854

Localisation du client: Société de transmission de gaz, Slovaquie

Application: Vannes, tuyaux et raccords

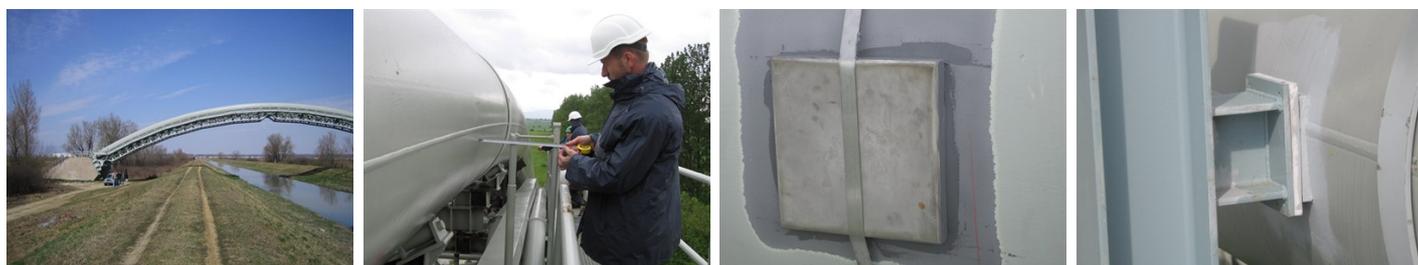
Descriptions des photographies

Le client nécessitait une stabilisation de la canalisation. Afin de réaliser ceci, plusieurs supports glissants ont été installés entre le pont et la canalisation. La soudure n'était pas envisageable puisque la ligne de gaz devait demeurer en service. Chaque pont possède 16 supports de ce type.

* 1. Vue générale du pont et canalisation. 2. Préparation / mesure de la position des supports. 3. Collage des plaques d'usure en utilisant Belzona 1111. 4. Supports glissants en place. ,

Les réparations ont été réalisées selon la Procédure Belzona VPF-15.

Chaque support est connecté à la canalisation par un assemblage de glissières. Ce dernier nécessite d'être fixé à la canalisation. Belzona 1111 offre un collage à haute résistance sans recourt au travail à chaud, n'engendrant donc aucune perturbation du service. Depuis 1998, 5 ponts de ce type ont été sujets à des collages de supports avec Belzona. A ce jour, ils demeurent toujours en bonne condition.
