BELZONA® РЕМОНТИРУЕТ ПЕРЕКАЧИВАЮЩИЙ СЫРУЮ НЕФТЬ РУКАВ

ID: 3855

Перекачивающий сырую нефть рукав

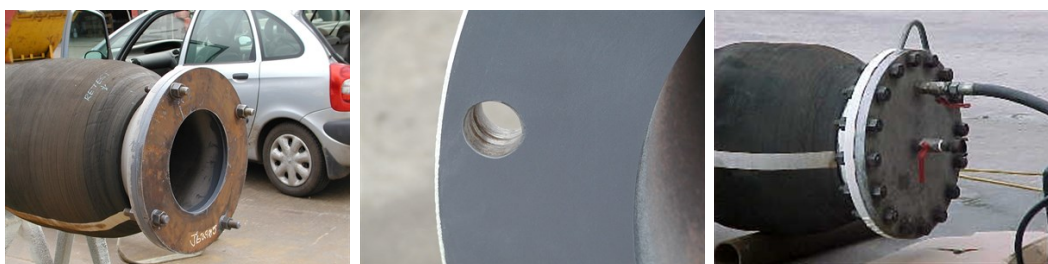
Описание фотографий

Повреждение уплотнительной поверхности фланца перекачивающего рукава нарушило герметизацию.

* 1. Отливная форма помещена и закреплена на месте. 2. Конечный результат показывает в совершенстве восстановленную уплотнительную поверхность в виде граммофона. 3. Испытание рукава под давлением 18 бар, в соответствии руководством по испытаниям в нефтяной промышленности и в судоходстве и судостроении международного морского форума нефтедобывающих компаний (OCIMF 1991) и "Данлоп" ,

Защитная гальванизация была удалена абразивоструйной обработкой, и произведена формовка новой уплотнительной поверхности фланца при помощи продукта Belzona® 1321. Использование резиновых заглушек предотвратило попадание избыточного материала в болтовые отверстия. Были вставлены прокладки для обеспечения адекватной толщины Belzona® 1321 на поверхности фланца.
