СИСТЕМА BELZONA® ПО РЕМОНТУ ФЛАНЦЕВ ЭКОНОМИТ ДЕНЬГИ

ID: 3856

Местоположение: *Офшорная нефтяная компания*
клиента: *– Северное море, Великобритания*

Заявление: *VPF-Valves, Pipes and Fittings*

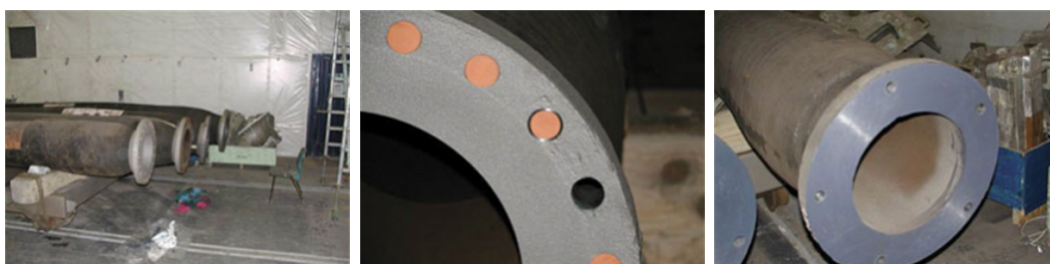
Описание фотографий

Внешняя коррозия на поверхности фланцев привела к разгерметизации рукава, что, в результате, поставило под сомнение их пригодность к эксплуатации

* 1. Четыре плавучих рукава, подлежащие ремонту. 2. Крупным планом показаны повреждения от коррозии, а также установленные на места заглушки и прокладки. 3. Завершённое применение перед шлифованием и испытанием под давлением ,

Поверхности фланцев на перекачивающих сырую нефть рукавах диаметром 40,6 см и весом 136,4 кг

Применение было проведено в соответствии с Belzona Noy-How системной листовкой о применении материалов VPF-9.

Стоимость замены четырех перекачивающих рукавов, показанных на фото, составила примерно 100 тысяч фунтов. На все четыре перекачивающих рукава было эффективно нанесено покрытие, и проведено испытание давлением 18 бар , в соответствии руководством по испытаниям в нефтяной промышленности и в судоходстве и судостроении международного морского форума нефтедобывающих компаний (OCIMF 1991) и "Данлоп". Стоимость осуществленного применения составила небольшую часть от расходов на замену плавучего рукава.
