# СИСТЕМА BELZONA® ПО РЕМОНТУ ФЛАНЦЕВ ЭКОНОМИТ ДЕНЬГИ

ID: 3856

Заявление: VPF-Valves, Pipes and  
Fittings

Местоположение Оффшорная нефтяная компания  
клиента: - Северное море,  
Великобритания

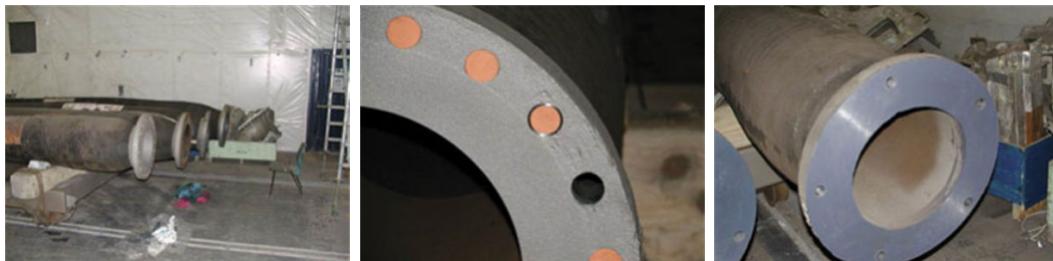
## Описание фотографий

Внешняя коррозия на поверхности фланцев привела к разгерметизации рукава, что, в результате, поставило под сомнение их пригодность к эксплуатации

\* 1. Четыре плавучих рукава, подлежащие ремонту. 2. Крупным планом показаны повреждения от коррозии, а также установленные на места заглушки и прокладки. 3. Завершённое применение перед шлифованием и испытанием под давлением ,

Поверхности фланцев на перекачивающих сырью нефть руках диаметром 40,6 см и весом 136,4 кг

Применение было проведено в соответствии с Belzona Ноу-Хау системной листовкой о применении материалов VPF-9.

Стоимость замены четырех перекачивающих рукавов, показанных на фото, составила примерно 100 тысяч фунтов. На все четыре перекачивающих рукава было эффективно нанесено покрытие, и проведено испытание давлением 18 бар , в соответствии руководством по испытаниям в нефтяной промышленности и в судоходстве и судостроении международного морского форума нефтедобывающих компаний (OCIMF 1991) и "Данлоп". Стоимость осуществленного применения составила небольшую часть от расходов на замену плавучего рукава.
