# ЭЛАСТОМЕР BELZONA® РЕМОНТИРУЕТ СИЛЬНО ПОВРЕЖДЁННЫЙ РУКАВ

ID: 3857

Заявление: SOS-Ships and Offshore  
Structures

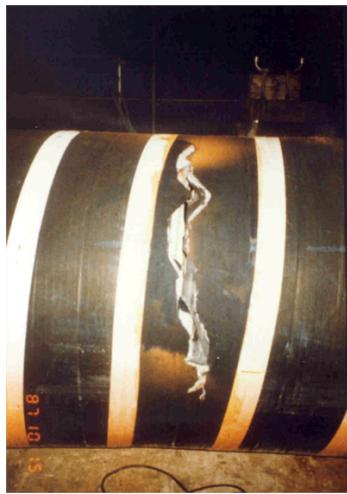
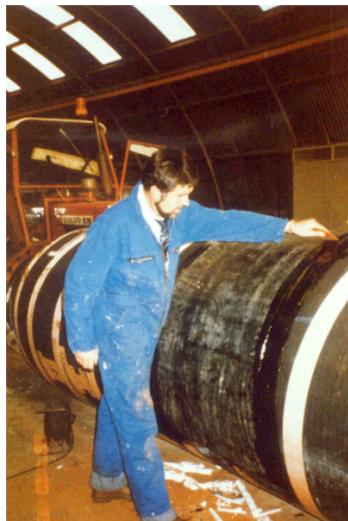
Отверстия, порезы и надрывы на резиновой поверхности пяти плавучих рукавов

\* 1. Типичный надрыв в резиновом рукаве 2. Нанесение продукта Belzona® 2111. 3. Плавучий рукав с неопреновой заплатой, прикрепленной при помощи продукта Belzona®2111, в эксплуатации ,

Ремонт с использованием эластомеров является оптимальным решением для восстановления

разорванных или поврежденных плавучих рукавов, при этом стоимость ремонта составила небольшую часть от расходов на замену оборудования. На некоторых поврежденных участках поверхности, требующих дополнительной прочности, было нанесено покрытие из неопреновой резины
