# ЭЛАСТОМЕР BELZONA® РЕМОНТИРУЕТ СИЛЬНО ПОВРЕЖДЁННЫЙ РУКАВ

ID: 3857

*Отверстия, порезы и надрывы на резиновой поверхности пяти плавучих рукавов*

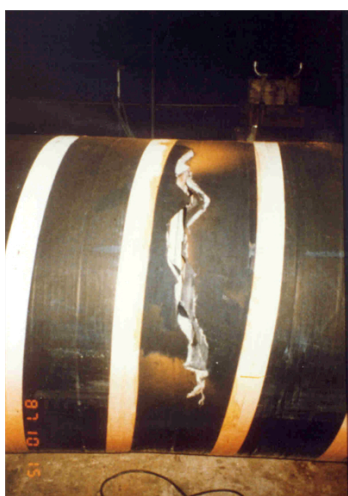
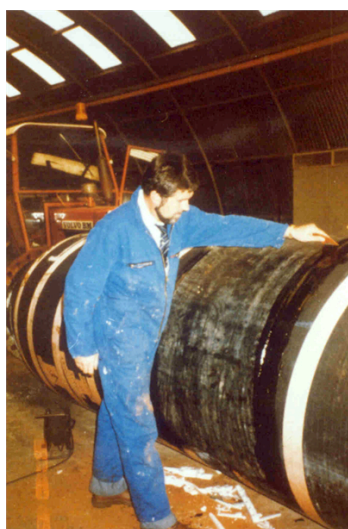
## Описание фотографий

\* 1. Типичный надрыв в резиновом рукаве 2. Нанесение продукта Belzona® 2111. 3. Плавучий рукав с неопреновой заплатой, прикрепленной при помощи продукта Belzona®2111, в эксплуатации ,

Ремонт с использованием эластомеров является оптимальным решением для восстановления

разорванных или поврежденных плавучих рукавов, при этом стоимость ремонта составила небольшую часть от расходов на замену оборудования. На некоторых поврежденных участках поверхности, требующих дополнительной прочности, было нанесено покрытие из неопреновой резины
