# ЭЛАСТОМЕР BELZONA® РЕМОНТИРУЕТ СИЛЬНО ПОВРЕЖДЁННЫЙ РУКАВ

ID: 3857

Промышленн *Oil & Gas*

Заявление: *SOS-Ships and Offshore Structures*

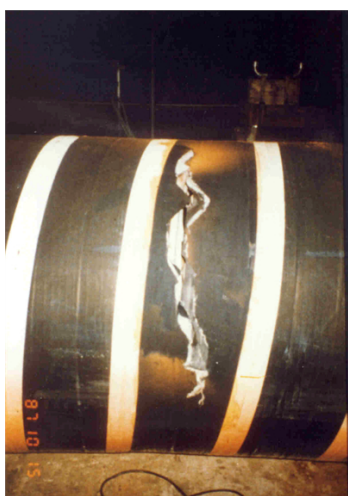
*Отверстия, порезы и надрывы на резиновой поверхности пяти плавучих рукавов*

\* 1. Типичный надрыв в резиновом рукаве 2. Нанесение продукта Belzona® 2111. 3. Плавучий рукав с неопреновой заплатой, прикрепленной при помощи продукта Belzona®2111, в эксплуатации ,

Ремонт с использованием эластомеров является оптимальным решением для восстановления

разорванных или поврежденных плавучих рукавов, при этом стоимость ремонта составила небольшую часть от расходов на замену оборудования. На некоторых поврежденных участках поверхности, требующих дополнительной прочности, было нанесено покрытие из неопреновой резины
