ВОССТАНОВЛЕНИЕ ФЛАНЦА С ПОМОЩЬЮ BELZONA® ОБЕСПЕЧИЛА 5 ЛЕТ ЭКСПЛУАТАЦИИ БЕЗ ТЕЧИ

ID: 3859

Местоположение: *FPSO – плавучая система клиента: нефтедобычи, хранения и выгрузки в Северном море, Великобритания*

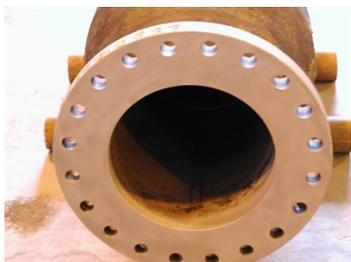
* 1. Поверхность фланца обработана и подготовлена к формовке. 2. Поверхность отформована и испытана на герметичность при давлении в 16 бар 3. После 5 лет эксплуатации 4. Крупный план восстановленной поверхности после 5 лет эксплуатации ,

Применение было выполнено в соответствии с Belzona Noy-Хау системной листовкой о применении материалов VPF-13.

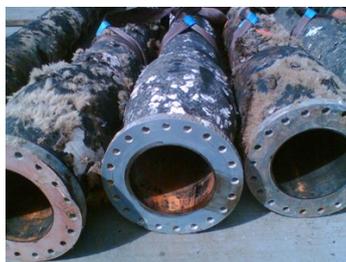
Расходы на утилизацию рукава составили бы £25,000. Задержка замены секции трубопровода могла бы привести к снижению периодичности выгрузки плавучей системы нефтедобычи (FPSO). Отремонтированный с помощью Belzona участок находится в отличном состоянии после 5 лет эксплуатации.
