BELZONA® РЕМОНТИРУЕТ ПЛАВУЧИЙ РУКАВ

ID: 3863

Рукав для подачи топлива на шельфе

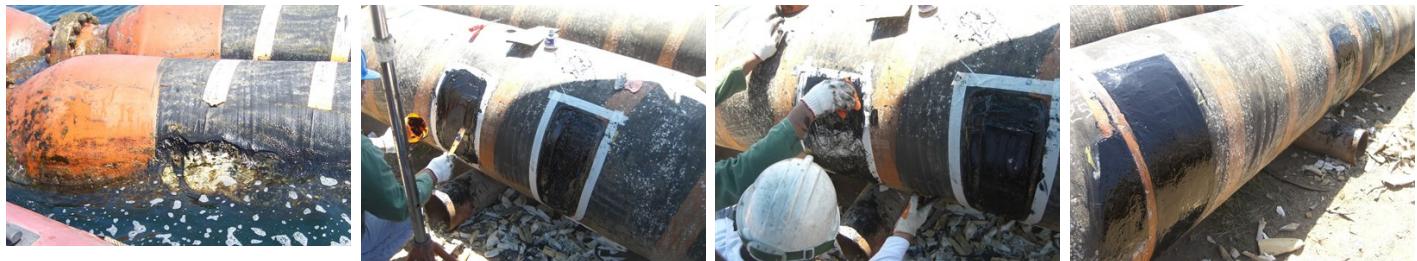
Описание фотографий

Во время погрузки-отгрузки топлива лопасти винтов судов повредили наружный резиновый слой и плавучую изоляцию рукава для подачи топлива.

* 1. Типичное повреждение 2. Новое изоляционное покрытие присоединено с использованием продукции Belzona 3. Заключительное наращивание и нанесение внешнего покрытия 4. Завершённый ремонт ,

Применение было выполнено в соответствии с Belzona Ноу-Хау системной листовкой о применении материалов SOS-12.

Belzona является, зарекомендовавшим себя альтернативным методом для проведения подобных ремонтных работ. Замена детали является слишком дорогостоящим процессом. При этом задержка производственного процесса неприемлема.
