# ГЕРМЕТИЗАЦИЯ ТЕЧИ ТРАНСФОРМАТОРА С ПОМОЩЬЮ BELZONA

ID: 3864

Местоположение Электростанция, Западная  
клиента: Теннесси, США.

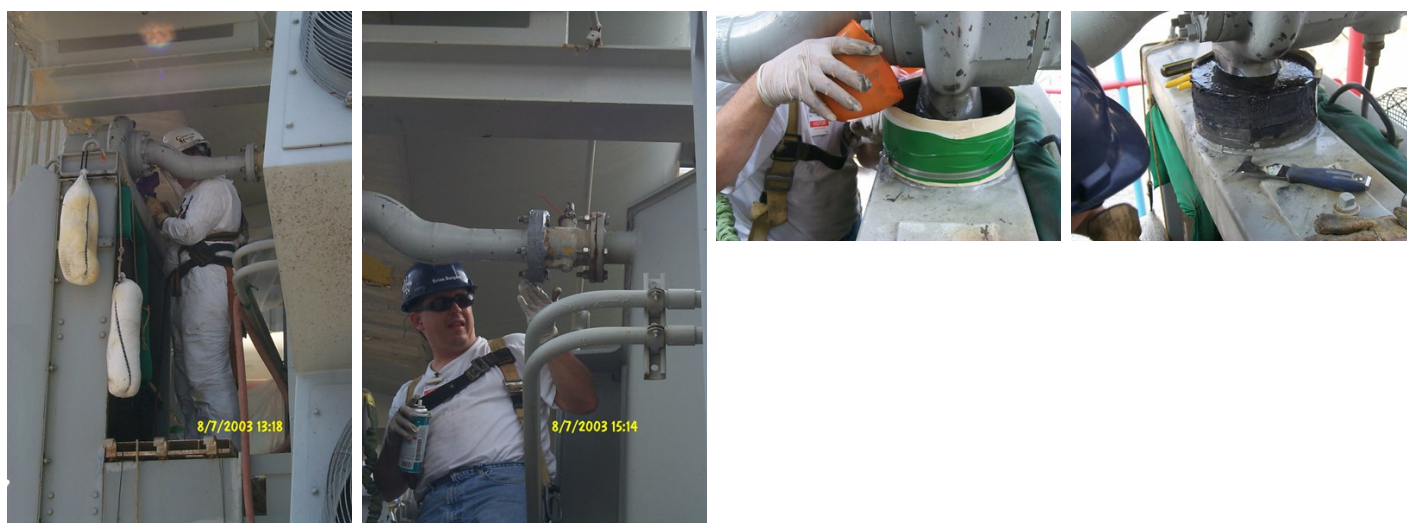
## Описание фотографий

Экологическая опасность вследствие течи масла.

\* 1. Обзор участка 2. Остановка течи при помощи Belzona® 1161 3. Процесс заливки Belzona® 2221 в форму 4. Окончательный вид отвержденного материала Belzona ,

Утечка масла на фланцах трансформатора

Применение осуществлялось в соответствии с модифицированной Belzona Ноу-Хау системой листовкой GSS-4. При помощи Belzona®1161 удалось остановить течь масла. Был создан необходимый шаблон вокруг фланцев, затем Belzona® 2221 заливался в форму, полностью герметизируя фланцы.
