BELZONA ETANCHE UNE BASE DE RESERVOIR

ID: 3869

Localisation du client: *Centrale électrique, Portland, Philadelphie, Etats-Unis*

Réservoir de stockage de pétrole.

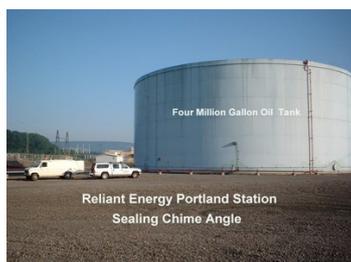
* 1. Vue du réservoir. 2. L'angle de liaison au sol, avant l'application. 3 & 4. Application terminée.

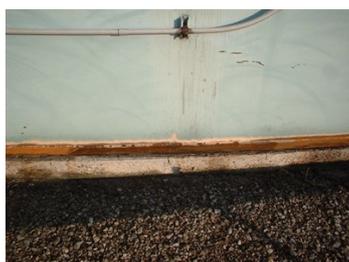
Corrosion au niveau de l'angle de liaison au sol et infiltration d'eau sous le sol du réservoir.
