BELZONA PROTEGE L'INTERIEUR D'UN SEPARATEUR

ID: 3873

Localisation du client: *Raffinerie de pétrole, Australie*
Date de la demande: *Mai 2004*

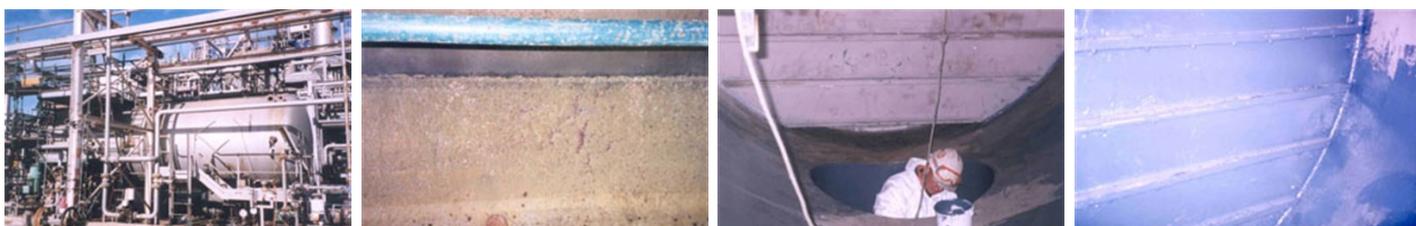
Descriptions des photographies

Erosion-corrosion interne, causée par la présence d'eau acide et des températures de fonctionnement allant jusqu'à 100°C.

* 1. Vue générale du séparateur. 2. Revêtement précédent, ayant subi une érosion. 3. Application en cours. 4. L'une des trois parois de l'unité revêtue. La zone environnante a également été revêtue.

L'application a été réalisée selon la Procédure Belzona TCC-5. Après un nettoyage minutieux et un retrait complet du revêtement précédent, l'unité fut sablée et revêtue de Belzona 1391.

Le revêtement précédent, un époxy en résine vinylester, avait échoué à cause des températures de fonctionnement. Belzona 1391 fut sélectionné, ayant fait ses preuves dans des environnements similaires.
