BELZONA REPARÉ ET PROTÉGÉ UN SEPARATEUR D'EAU ET DE PÉTROLE

ID: 3874

Application: Réservoirs et zones de confinement de produits chimiques

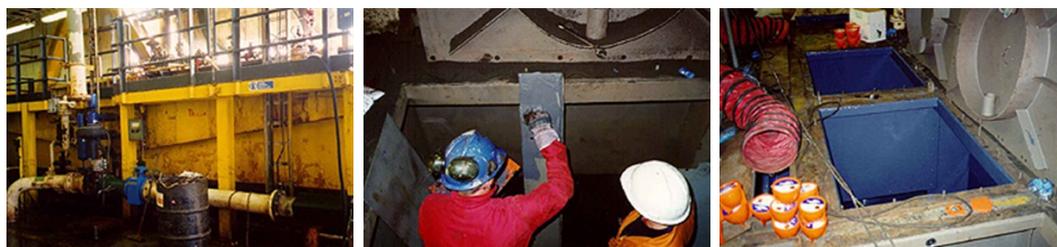
Descriptions des photographies

Défaillance du système en écailles de verre d'origine, à cause de sévères problèmes d'érosion-corrosion, engendrant l'apparition des trous dans l'unité.

* 1. Vue générale de l'unité. 2. Collage de plaques de renfort sur les zones trouées. 3. Belzona 1391 offre une protection totale aux surfaces internes du séparateur.

L'application a été réalisée selon les Procédures Belzona TCC-1, TCC-2 et TCC-5. Des plaques de renfort furent collées sur les zones souffrant de trous et de piqûres sévères. Belzona 1391 fut ensuite appliqué sur la zone entière afin de protéger celle-ci contre l'érosion-corrosion.

L'application fut réalisée alors que la plateforme était toujours en service. Recourir à la soudure aurait entraîné d'importantes pertes de production. Belzona 1391 s'est avéré capable de fournir une excellente protection contre l'érosion-corrosion dans les environnements les plus agressifs.
