BELZONA 3211 RESISTE UNE DEUXIEME FOIS A UN ENVIRONNEMENT DIFFICILE

ID: 3877

Localisation du client: *Centrale électrique, Texas, Etats-Unis*

Application: *Réservoirs et zones de confinement de produits chimiques*

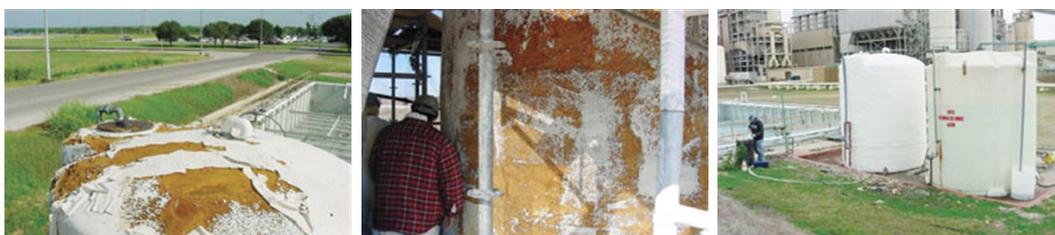
Descriptions des photographies

* 1. Vue du réservoir d'acide. 2. Préparation de la surface. 3. Belzona 3211 appliqué.

Revêtement sur un réservoir de stockage caustique revêtu d'isolant.

Belzona 3211 a bien tenu pendant 8 ans dans cet environnement difficile. Les émanations provenant d'un réservoir d'acide voisin se condensaient sur ce réservoir, entraînant une détérioration rapide des revêtements précédents.

Après 8 années de service, le Belzona 3211 appliqué précédemment devait être remplacé. Le Système Membrane Belzona avait tellement bien fonctionné pendant ces 8 années que le client choisit une fois de plus Belzona.

Une fois l'ancien revêtement retiré, l'application a été réalisée selon la Procédure Belzona TCC-4.
