ROHRAUFLAGER MIT BELZONA REPARIERT

ID: 3894

Industrie: Ölbenzin
Anwendung: Valves, Pipes and Fittings
Substrat: Stahl
Produkte: * Belzona 1121 (Super XL-Metal) ,

Standort des Kunden: Internationaler Ölkonzern
Antragsdatum: Februar 1997

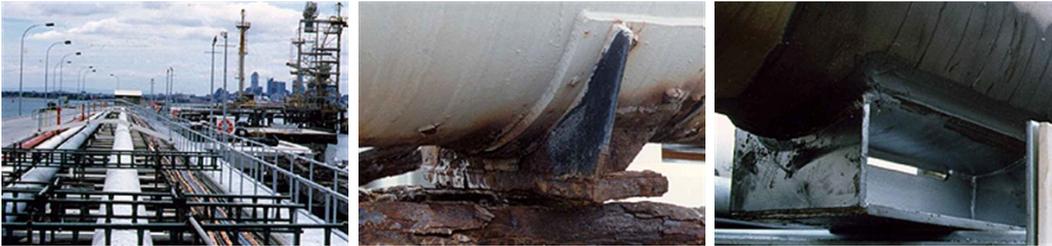
Fotobeschreibungen

Schwerwiegende Korrosion an Rohrauflagern und Rohren im Bereich der Auflager.

- * 1. Ansicht des Terminals. ,
- * 2. Typischer Korrosionsschaden an einem Auflager. ,
- * 3. Verklebung eines neuen Auflagers noch vor einem Neuanstrich des Rohrs. ,

Die neuen Rohrsättel und Verschleißplatten wurden gemäß dem Belzona Know-how System Infoblatt VPF-15 verklebt.

Ein Anschweißen von neuen Auflagern war nicht möglich, da in regelmäßigen Abständen das von Tankern angelieferte LPG und Öl abgepumpt werden musste. Tests zeigten, dass mit Belzona 1121 (Super XL-Metal) ein korrosionsbeständiger Verbund geschaffen werden konnte, und 25 Tonnen nötig waren, um das Auflager zu lösen.
