Restauración de bombas de difusor de gran tamaño con Belzona

ID: 3897

Dos bombas de refrigeración de agua de 122 cm de diámetro

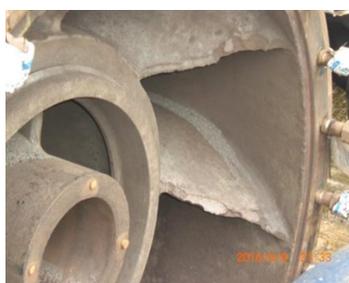
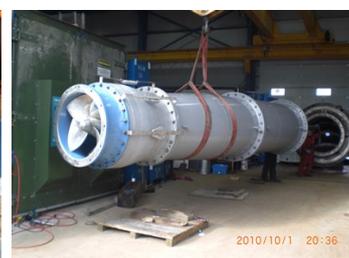
Las bombas, cada una de ellas con un peso superior a 11 toneladas sin contar el peso del motor, no eran capaces de proporcionar el suficiente caudal para satisfacer la demanda del cliente.

- * Una de las bombas desmontada ,
- * Daño evidente en los labes del difusor ,
- * Labes del difusor revestidos ,
- * Revestimiento del interior del difusor con Belzona® 1341 ,

Después de la reconstrucción, las bombas se volvieron a trasladar a la central eléctrica donde fueron reinstaladas, alineadas y puestas en servicio. Ambas bombas se pusieron de nuevo en servicio en un periodo de 8 semanas desde que fueron retiradas y cumpliendo con el presupuesto asignado. El cliente ha expresado su satisfacción con el servicio proporcionado y ya se está
