# GROSSE FLUSSWASSERPUMPE MIT BELZONA GESCHÜTZT

ID: 3900

Standort des Kunden: Petrochemieanlage, South Louisiana, USA

Anwendung: Kreispumpen

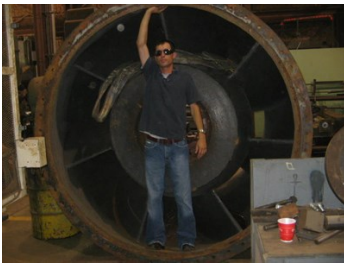
- \* 1. GröÙe der Pumpe. ,
- \* 2. Reparierter Saugdiffusor. ,
- \* 3. Beginn der Arbeiten am Laufrad. ,
- \* 4. Laufrad vollständig geschützt. ,

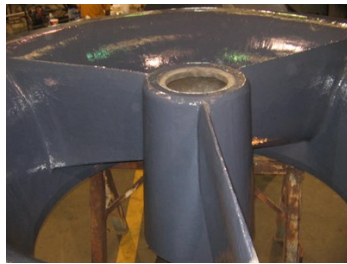
Die Pumpe wies aufgrund der im Flusswasser enthaltenen Feststoffe Erosionsschäden auf.

Die Anwendung wurde gemäß den Belzona Know-how System Infoblättern CEP-1, CEP-3 und CEP-5 durchgeführt.
