# LAGERGEHÄUSE MIT BELZONA REPARIERT

ID: 3901

Lagergehäuse einer Kreiselpumpe.

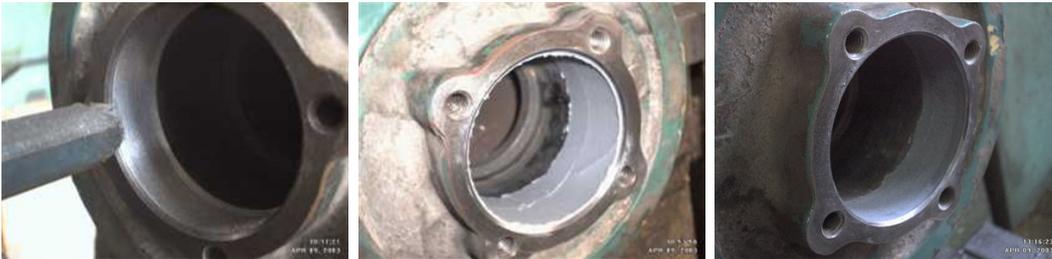
Nach einem Festfressen des Lagers war das Gehäuse beschädigt worden und die Spaltmaße hatten sich vergrößert.

- \* 1. Oberflächenvorbereitung ,
- \* 2. Auftrag von Belzona 1111 (Super Metal) ,
- \* 3. Gehäuse nach Wiederaufbau und maschineller Bearbeitung ,

Die Anwendung wurde gemäß dem Belzona Know-how System Infoblatt MPT-6 durchgeführt.

Durch die zeit- und kostensparende Belzona Lösung konnte die Pumpe schnellstmöglich wieder in Betrieb genommen werden; die Kosten für einen Ersatz wurden eingespart.
