LAGERGEHÄUSE MIT BELZONA REPARIERT

ID: 3901

Lagergehäuse einer Kreiselpumpe.

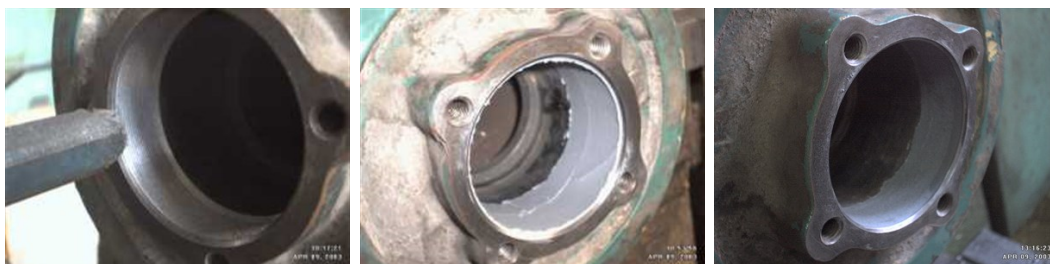
Fotobeschreibungen

Nach einem Festfressen des Lagers war das Gehäuse beschädigt worden und die Spaltmaße hatten sich vergrößert.

- * 1. Oberflächenvorbereitung ,
- * 2. Auftrag von Belzona 1111 (Super Metal) ,
- * 3. Gehäuse nach Wiederaufbau und maschineller Bearbeitung ,

Die Anwendung wurde gemäß dem Belzona Know-how System Infoblatt MPT-6 durchgeführt.

Durch die zeit- und kostensparende Belzona Lösung konnte die Pumpe schnellstmöglich wieder in Betrieb genommen werden; die Kosten für einen Ersatz wurden eingespart.
