# Belzona salva una bomba de lodo

ID: 3902

Ubicación del cliente: Planta de tratamiento de aguas residuales en Virginia, Estados Unidos

Solicitud: Bombas centrífugas

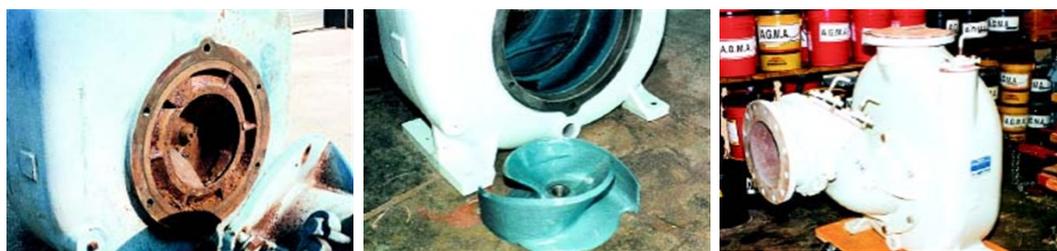
El rodete estaba bloqueado por el óxido y no giraba.

- \* Rodete inmovilizado por corrosión ,
- \* Rodete y carcasa interna revestidos con Belzona® 1321 para resistir corrosión ,
- \* La bomba reconstruida lista para volver a funcionar ,

Bomba de lodo severamente corroída

La aplicación se realizó de acuerdo con el folleto Belzona de Sistema Know-How CEP-5.

En el pasado, esta bomba se hubiera desechado y reemplazado con un costo de 6.500 dólares. La reparación Belzona costó 985 dólares, ahorrando al cliente más de 5.500 dólares y proporcionando años adicionales de servicio.
