# BELZONA 1591 (CERAMIC XHT) SCHÜTZT WÄRMETAUSCHER

Industrie: Ölbenzin  
Anwendung: Wärmetauscher  
Substrat: Stahl  
Produkte: \* Belzona 1591 (Ceramic XHT) ,

Standort des Kunden: Erdölraffinerie, Oman  
Antragsdatum: Januar 1999

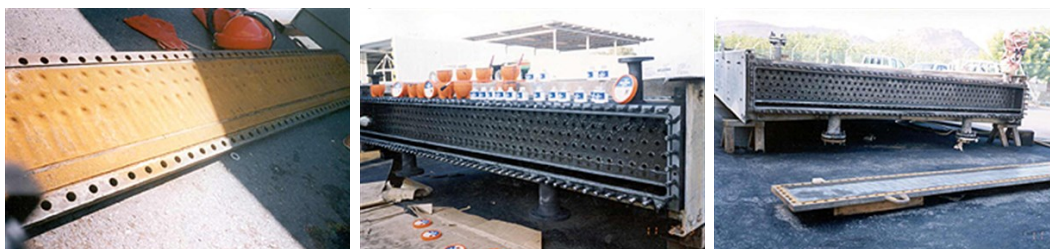
Schwerwiegende Erosionskorrosionsschäden an Rohrböden und Endplatten, die durch ein heißes Kohlenwasserstoffgemisch ausgelöst worden waren.

- \* 1. Ausmaß der Korrosion an der Endplatte. ,
- \* 2. Anwendung von Belzona 1591 (Ceramic XHT). ,
- \* 3. Abgeschlossene Anwendung am Rohrboden sowie Endplatte vor der Beschichtung. ,

Die Anwendung wurde gemäß dem Belzona Know-how System Infoblatt HEX-1 durchgeführt.

Belzona 1591 (Ceramic XHT) konnte als einzige Beschichtung der Erosionskorrosion bei den vorherrschenden hohen Betriebstemperaturen standhalten. Seit der ersten Anwendung sind drei weitere Wärmetauscher beschichtet worden.
