# INNENBESCHICHTUNG EINES RESERVE-ABSCHIEDERS

ID: 3906

**Standort des Kunden:** Erdölraffinerie, Australien  
**Antragsdatum:** Mai 2004

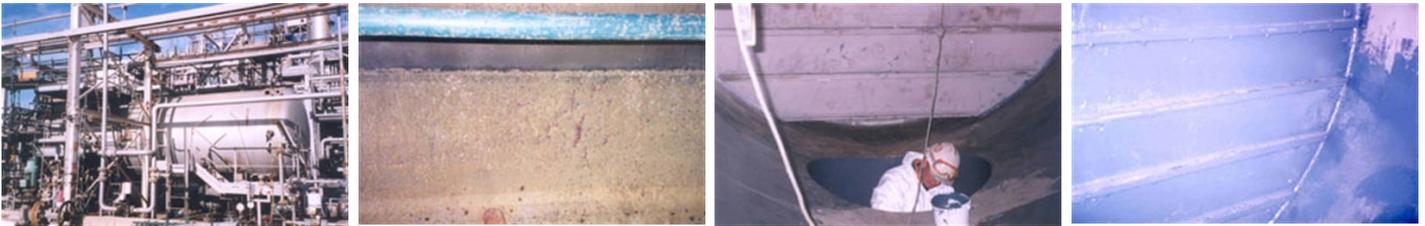
Durch saures Wasser und Betriebstemperaturen von bis zu 100 °C war an der Innenseite des Abscheiders Erosionskorrosion hervorgerufen worden.

- \* 1. Ansicht auf den Behälter.
- \* 2. Schadhafte alte Beschichtung.
- \* 3. Anwendung in Gang.
- \* 4. Eines von drei beschichteten Prallblechen.

Die zuvor aufgetragene Beschichtung aus Vinylesterepoxid hatte aufgrund der hohen Betriebstemperaturen versagt. Belzona 1391 (Ceramic HT) wurde aufgrund vorheriger, erfolgreicher Anwendungen bei ähnlichen Bedingungen gewählt.

Die Anwendung wurde gemäß dem Belzona Know-how System Infoblatt TCC-5 durchgeführt. Nach einer gründlichen Reinigung und Entfernen der vorhandenen Beschichtung wurde der Behälter sandgestrahlt und anschließend mit Belzona 1391 (Ceramic HT) beschichtet.
