# REPARATUR VON ZWEI GROSSEN DIFFUSORPUMPEN MIT BELZONA

ID: 3907

Standort des Kunden: Kraftwerk, Nordirland  
Antragsdatum: 2010

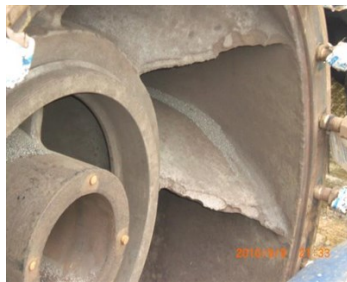
- \* 1. Eine der Diffusorpumpen nach Demontage. ,
- \* 2. Beschädigte Diffusorscheufeln. ,
- \* 3. Beschichtete Diffusorscheufeln. ,
- \* 4. Beschichtung mit Belzona 1341 (Supermetalgilde) an der Innen- und Belzona 5811 (Immersion Grade) an der Außenseite.
