SCHUTZ DER UNTEREN HÄLFTE EINES ABSCHEIDEBEHÄLTERS MIT BELZONA

ID: 3908

Standort des Kunden: Erdölraffinerie, Australien
Antragsdatum: Mai 2004

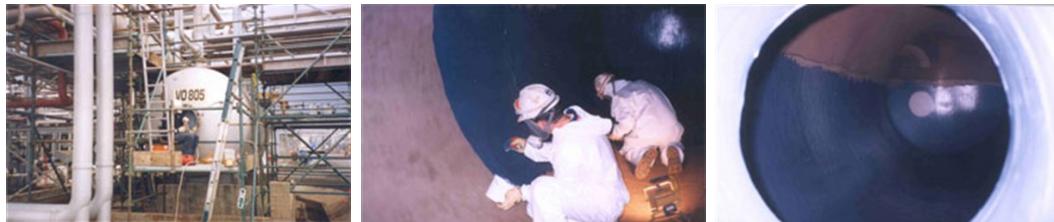
Fotobeschreibungen

Erosionskorrosion an der unteren Innenseite des Behälters, die durch saures Wasser ausgelöst worden war. Der Behälter wird regelmäßig dampfgestrahlt.

- * 1. Eingeschränkter Zugang durch Einstiegsluke.,
- * 2. Anwendung von Belzona 1391 (Ceramic HT). ,
- * 3. Abgeschlossene Anwendung. ,

Die Anwendung wurde gemäß dem Belzona Know-how System Infoblatt TCC-5 durchgeführt. Lochfraßschäden (insbesondere in den 4–8 Uhr-Positionen) wurden mit Belzona 1311 (Ceramic R-Metal) repariert und die Schweißnähte geglättet. Anschließend wurde die untere Hälfte des Behälters mit Belzona 1391 (Ceramic HT) beschichtet.
