# PUMPE MIT BELZONA WIEDERAUFGEBAUT

Industrie: Wasser / Abwasser

Standort des Kunden: Wasserwerk, Ägypten

Anwendung: Kreiselpumpen

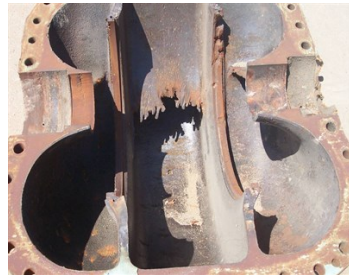
- \* 1. Ansicht der vier beschädigten Pumpen. ,
- \* 2. Pumpe und Strömungsteiler mit Erosionskorrosionsschäden. ,
- \* 3. Wiederaufbau der erodierten Bereiche im Inneren der Pumpe. ,
- \* 4. Abgeschlossene Anwendung. ,

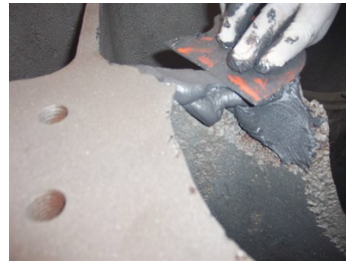
Die vier Pumpen wiesen starke Erosions- und Korrosionsschäden auf, sodass der Durchfluss beeinträchtigt wurde.

Die Leistung des Wasserwerks war aufgrund der Schäden an den Strömungsteilern und den Spaltringsitzen der vier Pumpen vermindert worden. Anstelle eines kostspieligen Ersatzes wurden die Pumpen mit Belzona repariert und vor zukünftigen Schäden geschützt und dadurch die volle Leistung des Wasserkraftwerks wiederhergestellt.
