# Belzona protege difusor de bomba

Ubicación del cliente: Planta de tratamiento de aguas residuales, Norte de California, Estados Unidos

Solicitud: Bombas centrífugas

Difusor de bomba centrífuga

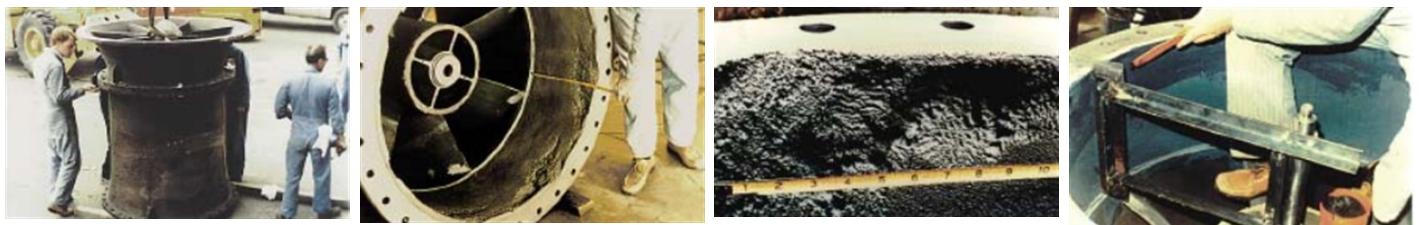
Erosión/corrosión y cavitación

- \* El difusor retirado para reparaciones ,
- \* Daño en la superficie de flujo ,
- \* Primer plano de las picaduras por cavitación ,
- \* Reparación en progreso, utilizando una plantilla de guía rotatoria para crear la forma y dimensiones internas sin necesidad de mecanizado. ,

La aplicación se realizó de acuerdo con los folletos Belzona de Sistema Know-How CEP-1 y CEP-2.

Esta bomba llevaba siete años en servicio sin haber sufrido ningún daño, hasta que fue retirada de servicio por otras razones. Extender de la vida del difusor de la bomba ahorró a la planta elevados costes de reemplazamiento.
