# Reparación y mejora de eficiencia en bomba con Belzona

ID: 3920

## Situación de la aplicación

Carcasa de gran tamaño de bomba de carcasa partida horizontal

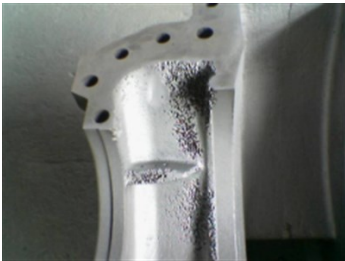
La bomba presentaba una corrosión significativa.

- \* Severa corrosión localizada ,
- \* Aplicación de Belzona® 1111 ,
- \* Reparación finalizada ,
