# KÜHLTURM PER SPRITZAUFTRAG MIT BELZONA 5811 (IMMERSION GRADE) BESCHICHTET

Standort des Kunden: Automobilhersteller, Süd-Ontario,  
Kanada

Anwendung: Wärmetauscher

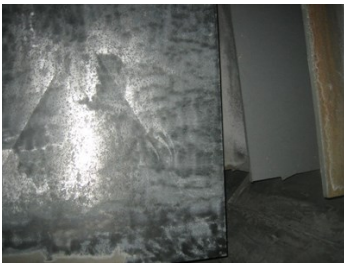
Die vorher aufgetragene Beschichtung blätterte bereits vor Inbetriebnahme wieder ab.

- \* 1. Die zuvor aufgetragene Beschichtung konnte durch Sandstrahlen leicht abgetragen werden. ,
- \* 2. Einsatzbereite Pumpe. ,
- \* 3. Der Werkstoff konnte mittels Spritzauftrag sehr schnell auf die 65 m<sup>2</sup> große Fläche aufgetragen werden. ,
- \* 4. Die Einstiegsluken wurden abschließend ebenfalls beschichtet. ,
