# ENTSALZUNGSANLAGE MIT BELZONA REPARIERT UND GESCHÜTZT

ID: 3923

**Industrie:** Chemie & Petrochemie  
**Anwendung:** Tanks und Eindämmungsbereiche für Chemikalien  
**Substrat:** Stahl  
**Produkte:** \* Belzona 1311 (Ceramic R-Metal) ,  
\* Belzona 1391 (Ceramic HT) ,  
\* Belzona 5891 (HT Immersion Grade) ,

**Standort des Kunden:** Mineralölgesellschaft, Ägypten  
**Antragsdatum:** Dezember 2008

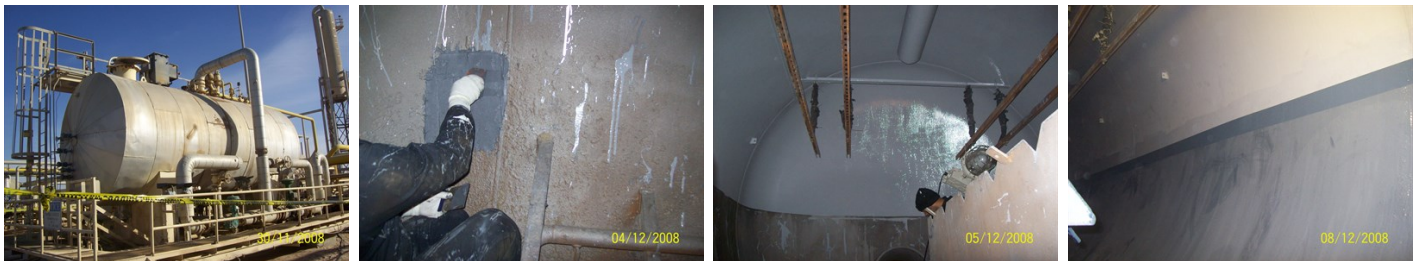
## Fotobeschreibungen

Zahlreiche von Lochfraß betroffene Bereiche in der unteren Hälfte des Behälters mussten repariert werden. Weiterhin musste der Behälter gegen die besonders im unteren Bereich hohen Salzkonzentrationen geschützt werden.

- \* 1. Ansicht der Entsalzungsanlage. ,
- \* 2. Wiederaufbau der von Lochfraß betroffenen Bereiche in der unteren Hälfte des Behälters. ,
- \* 3. Beschichtung der oberen Hälfte des Behälters. ,
- \* 4. Abgeschlossene Anwendung. ,

Die Anwendung wurde gemäß dem Belzona Know-how System Infoblatt TCC-5 durchgeführt. Nach Auffüllen des Lochfraßes mit Belzona 1311 (Ceramic R-Metal) wurde die obere Hälfte des Behälters mit Belzona 5891 (HT Immersion Grade), die untere Hälfte mit Belzona 1391 (Ceramic HT) geschützt.
