ENTSALZUNGSANLAGE MIT BELZONA REPARIERT UND GESCHÜTZT

ID: 3923

Industrie: *Chemie & Petrochemie*
Anwendung: *Tanks und Eindämmungsbereiche für Chemikalien*
Substrat: *Stahl*
Produkte: ** Belzona 1311 (Ceramic R-Metal) ,
* Belzona 1391 (Ceramic HT) ,
* Belzona 5891 (HT Immersion Grade) ,*

Standort des Kunden: *Mineralölgesellschaft, Ägypten*
Antragsdatum: *Dezember 2008*

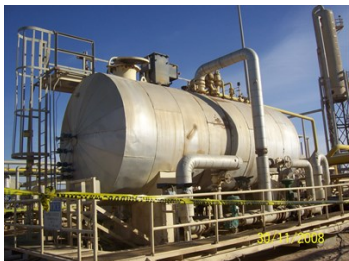
- * 1. Ansicht der Entsalzungsanlage. ,
- * 2. Wiederaufbau der von Lochfraß betroffenen Bereiche in der unteren Hälfte des Behälters. ,
- * 3. Beschichtung der oberen Hälfte des Behälters. ,
- * 4. Abgeschlossene Anwendung. ,

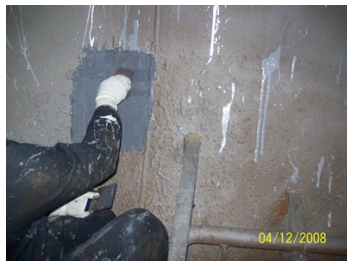
Zahlreiche von Lochfraß betroffene Bereiche in der unteren Hälfte des Behälters mussten repariert werden. Weiterhin musste der Behälter gegen die besonders im unteren Bereich hohen Salzkonzentrationen geschützt werden.

Die Anwendung wurde gemäß dem Belzona Know-how System Infoblatt TCC-5 durchgeführt. Nach Auffüllen des Lochfraßes mit Belzona 1311 (Ceramic R-Metal) wurde die obere Hälfte des Behälters mit Belzona 5891 (HT Immersion Grade), die untere Hälfte mit Belzona 1391 (Ceramic HT) geschützt.
