# Restauración de bomba con Belzona

Industria: Agua / Aguas Residuales

Solicitud: Bombas centrífugas

Ubicación del cliente: Planta de aguas residuales, Egipto

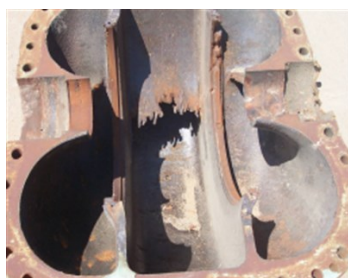
Las cuatro bombas estaban severamente erosionadas y corroídas. Como resultado, la velocidad de flujo se redujo considerablemente en comparación con la velocidad de flujo normal.

- \* Vista general de las cuatro bombas deterioradas ,
- \* Bomba y espólon corroídos y erosionados ,
- \* Reconstrucción de las áreas erosionadas dentro de la bomba ,
- \* Aplicación finalizada ,

Cada una de las cuatro bombas afrontaba varios problemas en el espólon y los asientos de los anillos de desgaste, lo que redujo la eficiencia de la planta. En lugar de comprar bombas nuevas, se utilizó Belzona para reparar las bombas y proporcionarles protección, restableciendo la eficiencia energética de la planta sin necesidad de comprar costosos equipos nuevos.
